TALUS SNCF RD 2566

Visite du talus SNCF situé à l'entrée du Tunnel RD 2566

7 octobre 2009

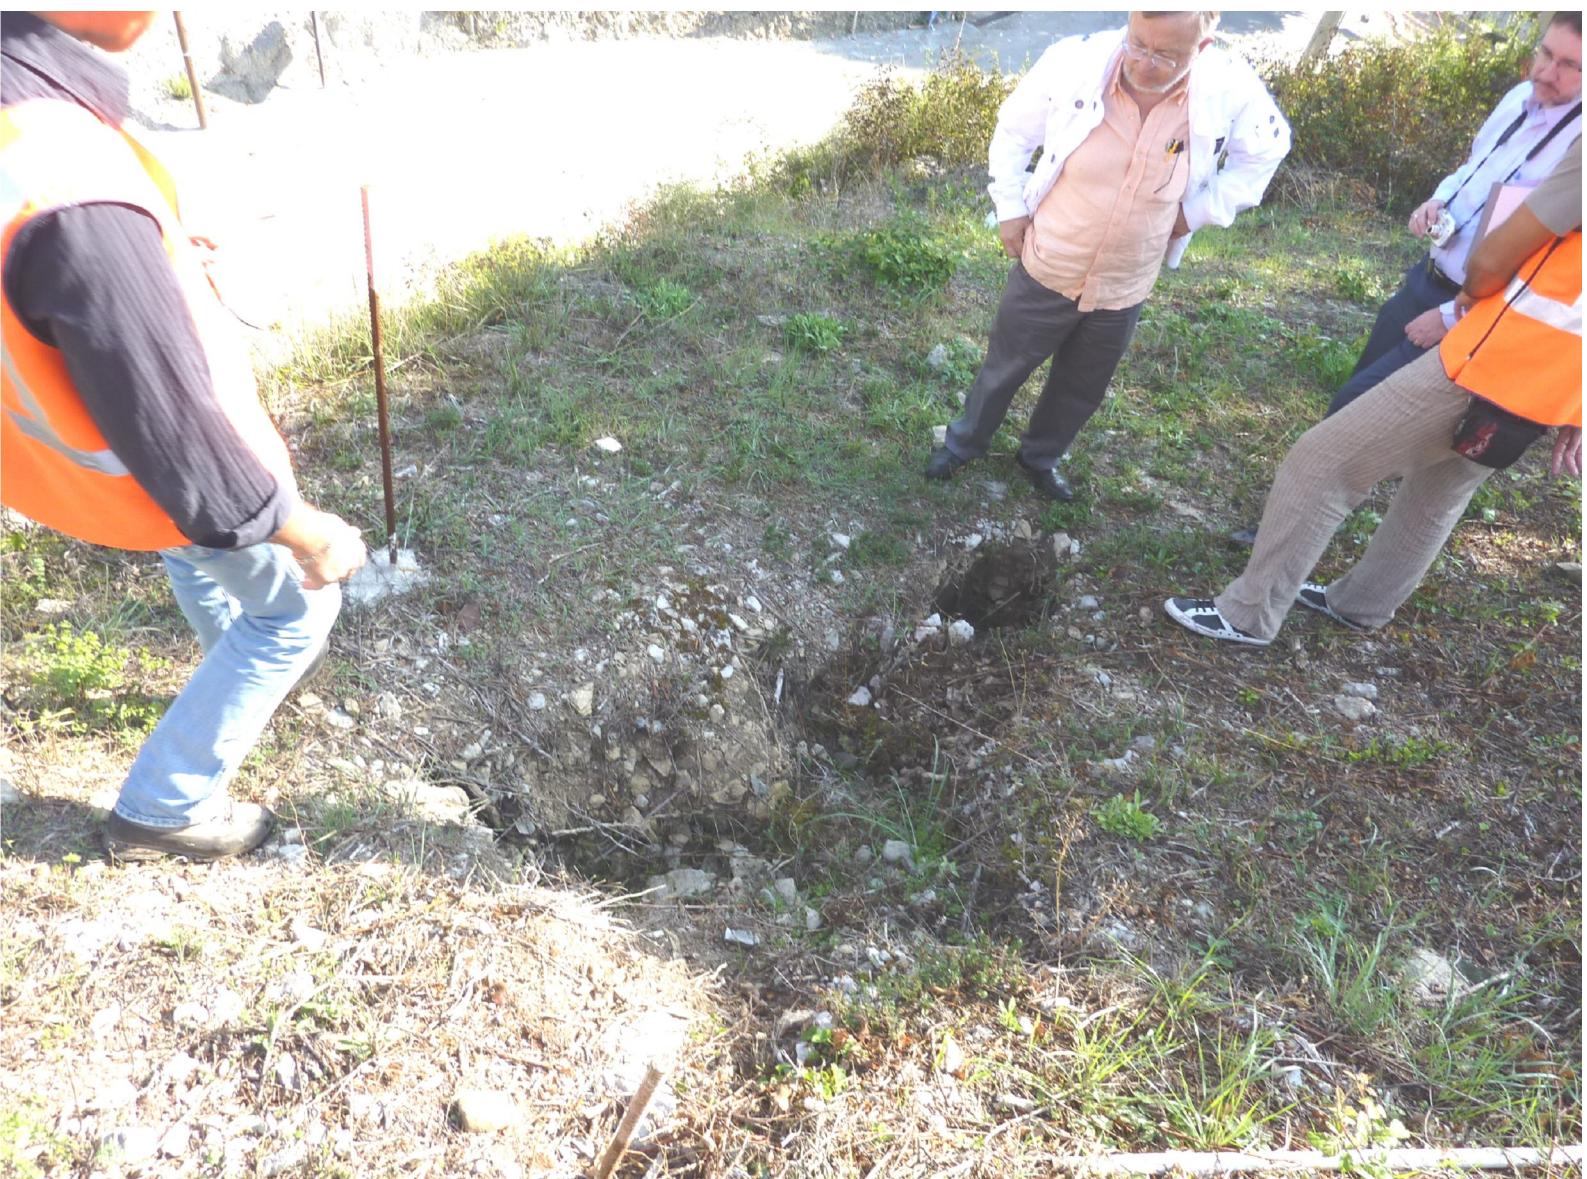
Une importante et très inquiétante crevasse d'une profondeur de trois mètres nécessite une surveillance accrue et des études en cours de la part des services SNCF une purge de la paroi est envisagée dès que possible par RFF (filiale de SNCF) Dans l'attente et par précaution le trottoir réalisé en contre-bas sera interdit aux piétons
